LD 測距データの日変化解析
UNDESIRABLE DAILY DRIFT IN LD-RANGING SYSTEM

HARUZI TADANO NAOKI ISHIKAWA

明星電気株式会社 守谷工場

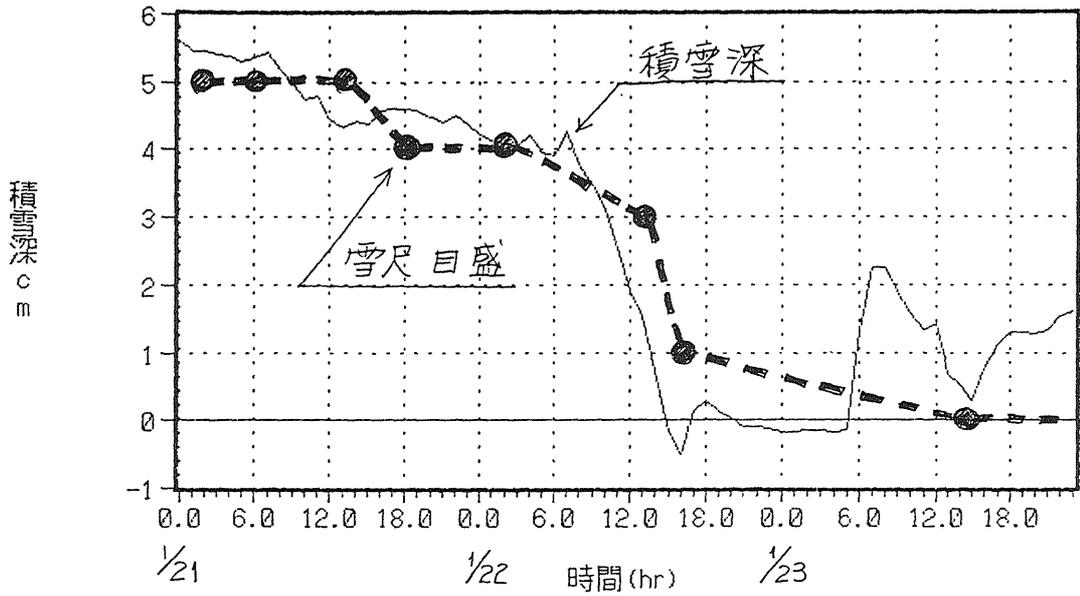
Fig-1. 雪尺との比較

積雪深計と雪尺はその増減量においてほぼ±2 cm程度の差がみられた。一方、雨雪量計(降雪の等価水量を計測する機器)の時間当たりの降水量(mm)と積雪深計の変化分(cm)は、比較的良く一致した。データの処理法に工夫を加えれば、降雪量(新雪の量)や降雪強度の算出も可能のように思われる。

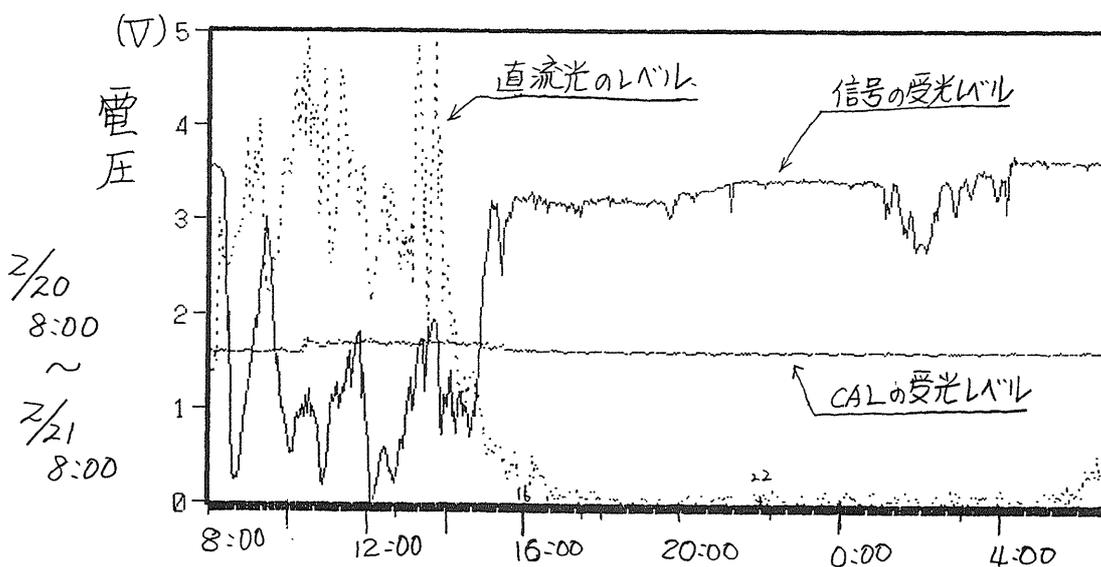
Fig-4 受光レベルの日変化

午前8時頃から午後3時頃まで信号光受光レベルが減少し、S/Nが劣化し、データがバラツク現象が時々見られた。機器の温度による変動は、CAL光による補正で最大0.5 cm程度であるので、温度の影響ではないと考えられる。

この現象が起こった時、雪面反射光のレベルは下がり(MAX 30~40 dB)、CAL光のレベルは殆ど変わらず、受光素子の直流光による電流は正常域にある。これ等から原因を推定すると、次のようなことが考えられる。

ヒーターで検出部内をあたため、外気との通気口を設けてあるが、降雪時に付着した雪が解けて通気口が凍結し、ガラス面がくもることが考えられる。

ガラス面がくもると、雪面反射光のレベルが下がり(CAL光はガラス面を通らないのでレベル変化はない)S/Nが劣化する。

b. 太陽の反射光が集光され、受光素子に影響を与え、動作の異常が起こっている。この現象を避けるため、光学フィルターのバンド巾を狭める、逆バイアス電圧を変える、負荷抵抗を変える、受光の視野を狭める等々の処置をとってみたが、結果は変わらなかった。現在、受光素子の温度分布の偏りがこれ等の原因と考えている。

検知部内にファンを付け、通気口を大きくすることにより、この問題は解決可能と考えられる。
